## **Projectplan restauratie *Jardin d'email* van Jean Dubuffet**

**‘Een Rembrandt van beton’ in de beeldentuin van  
het Kröller-Müller Museum**

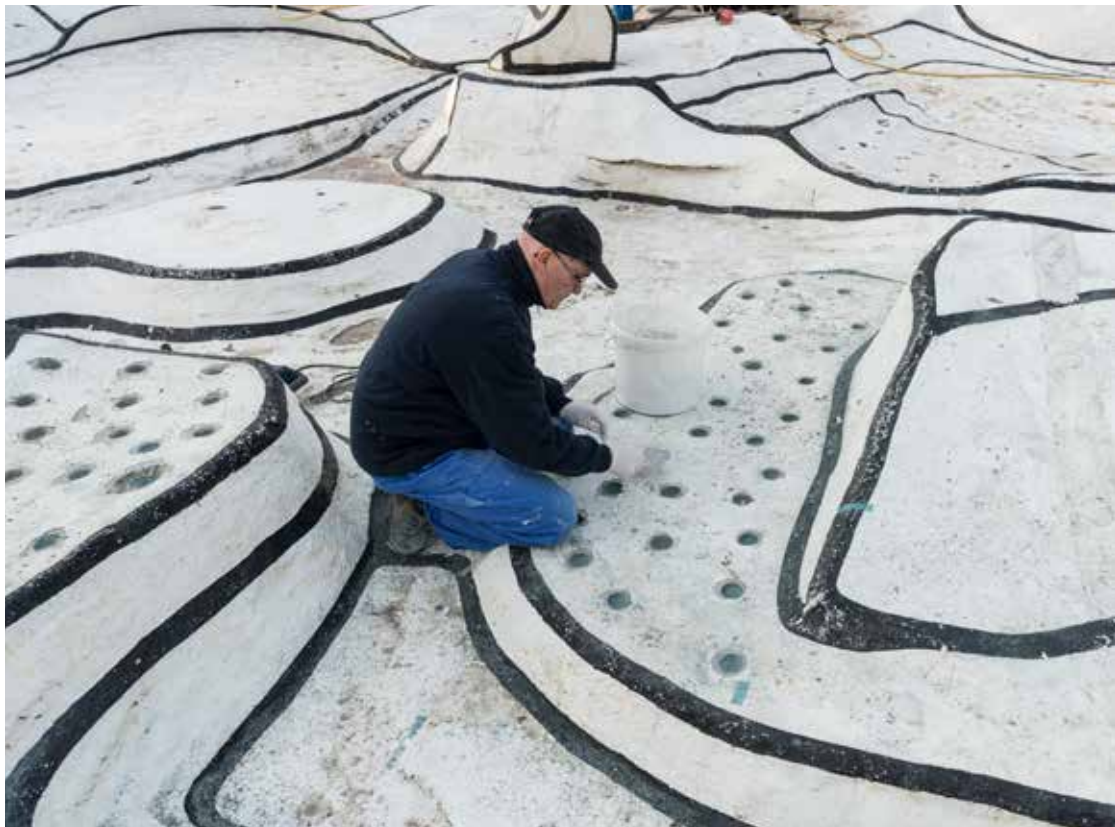
Stabilisering van het betonnen plateau

1. Bij de deelrestauratie en stabilisatie van de betonconstructie werden scheuren, holle ruimtes, gedeformeerd beton en te dun uitgevoerde betongedeeltes in het 600 m² grote plateau van het kunstwerk verlijmd en aangevuld met injectiemortel. Hiervoor werden circa 1100 boringen gedaan van 30 cm diep met een diameter van 5,2 cm. Sommige delen van het betonnen plateau werden vervangen.

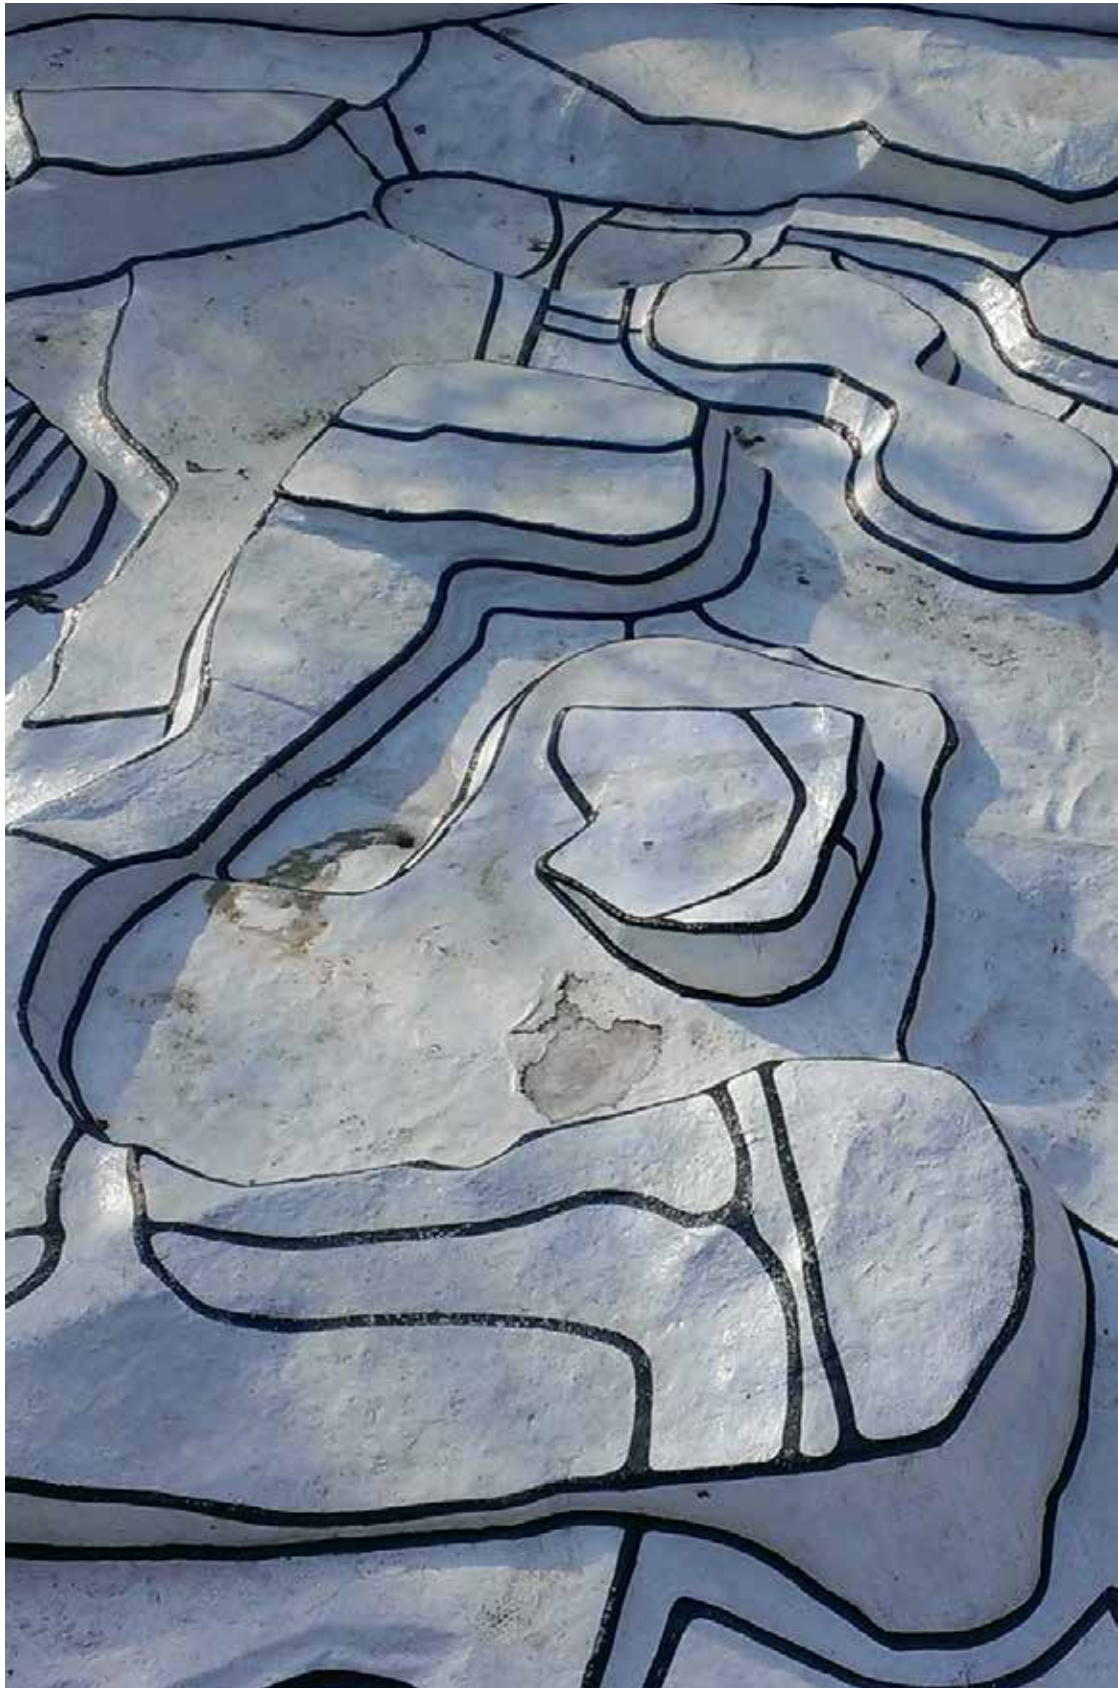
Schade aan het betonnen plateau en latere overschildering van de zwarte belijning

3. Om de bestaande verflaag van de buitenmuren en van het betonnen plateau te kunnen verwijderen werd een speciaal reuzenformaat 'behangstomer' ontwikkeld, waarmee de verf strook voor strook werden losgeweekt. Wat eerder al met de Georadar werd geconcludeerd werd nu echt zichtbaar: de enorme schade aan het plateau en aan de muren. Ook fragmenten van het originele zwarte lijnenpatroon werden zichtbaar, die deels op andere plekken lopen dan bij de laatste overschildering.

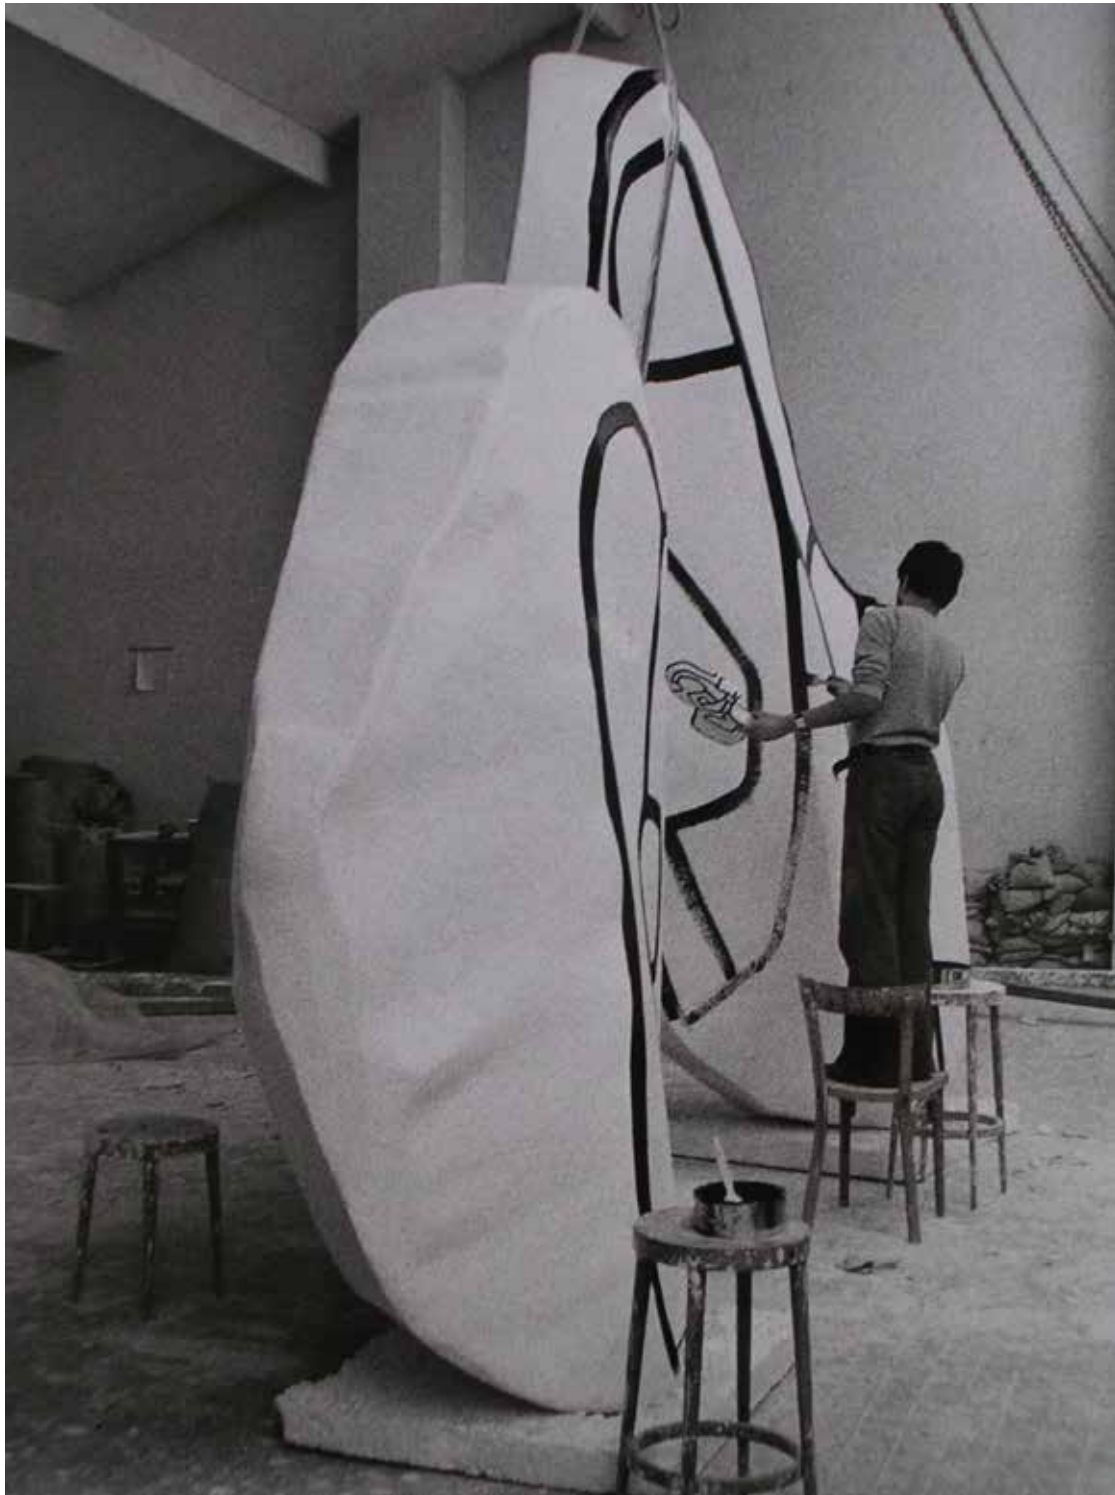
In het atelier van Dubuffet wordt de boomkruin beschilderd, 1973

De boomkruin en de struiken zijn niet ter plaatse in Otterlo gemaakt, maar in het atelier van de kunstenaar bij Parijs. Ze zijn ook niet van beton gemaakt maar van glasvezelversterkt epoxyhars met een witte verflaag en zwarte lijnen. Bij het aanbrengen van de belijning hield de schilder het

model of de maquette in zijn hand om de lijnen op de juiste plek te kunnen zetten. De sculpturen werden vanuit Parijs naar Otterlo getransporteerd, het bladerdak werd op de stam geplaatst en de struiken kregen hun plek op het plateau. Daarna werd de hele tuin wit gespoten.

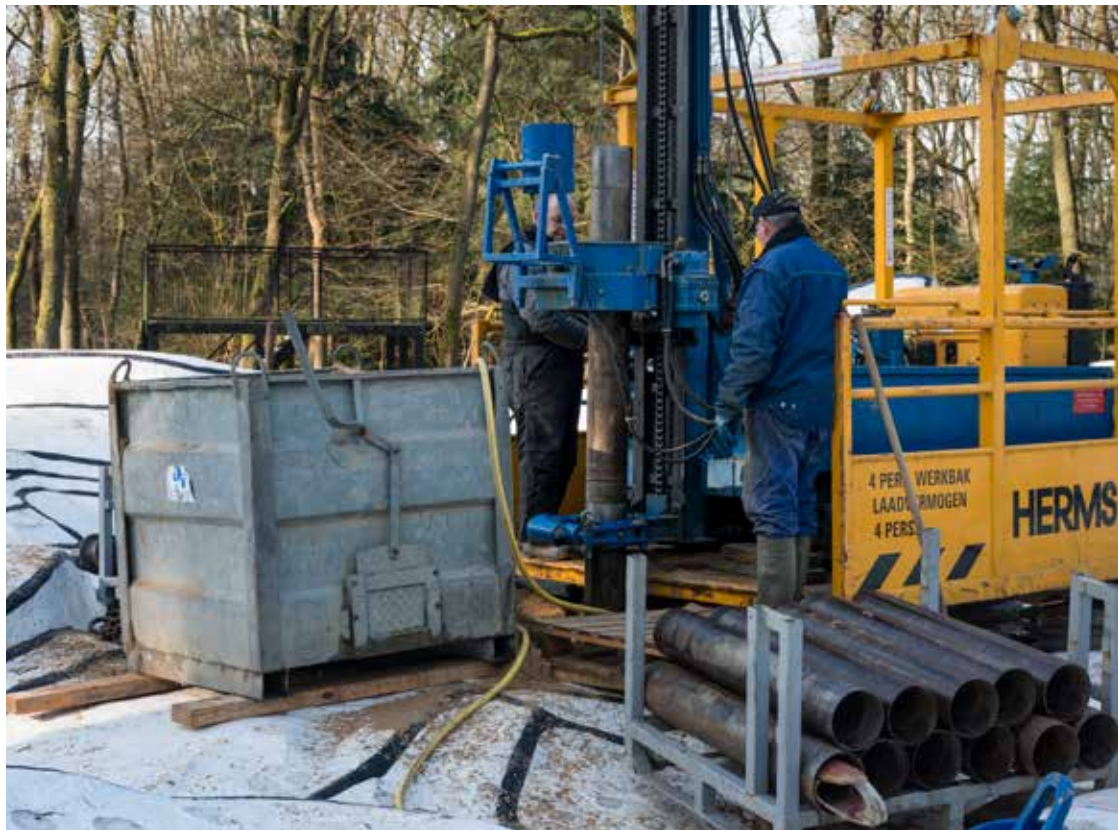
Het aanleggen van het nieuwe afwateringssysteem

2. Er is gekozen voor het aanleggen van een nieuw afwateringssysteem omdat het oude systeem niet voldeed, maar ook niet kon worden verwijderd. Hiervoor zou het plateau opengezaagd moeten worden, wat het kunstwerk deels zou vernietigen. Voor het nieuwe systeem zijn achtentwintig bronboringen uitgevoerd met nieuwe regenwaterafvoerbuizen en met speciale opvangputten die goed ingepast werden in het oppervlak van het kunstwerk.

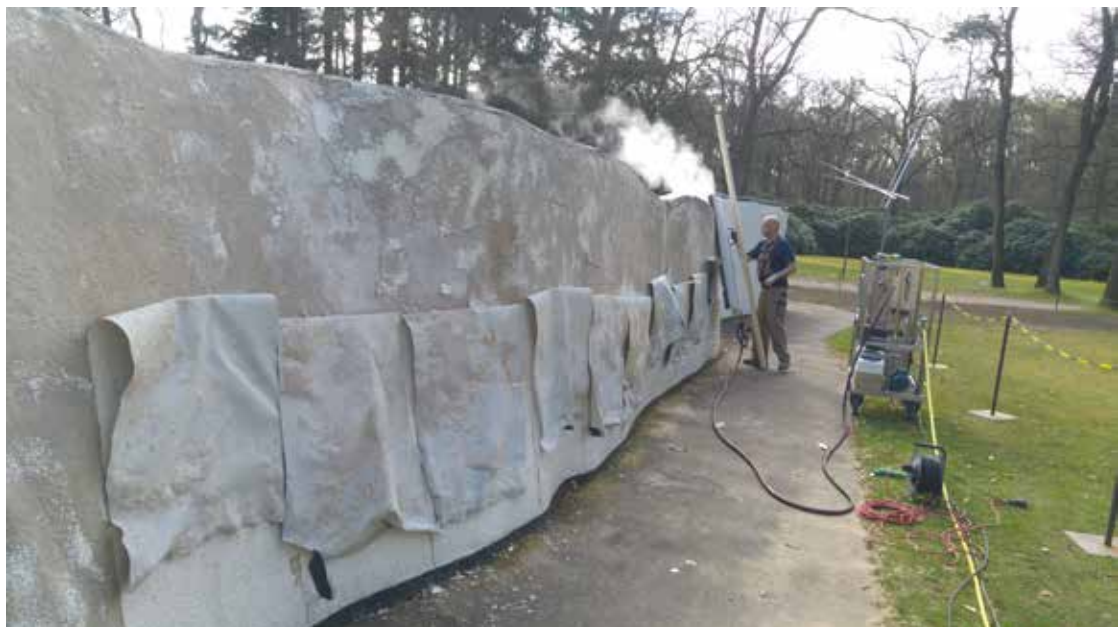
Het verwijderen van de PVC verf van de buitenmuren

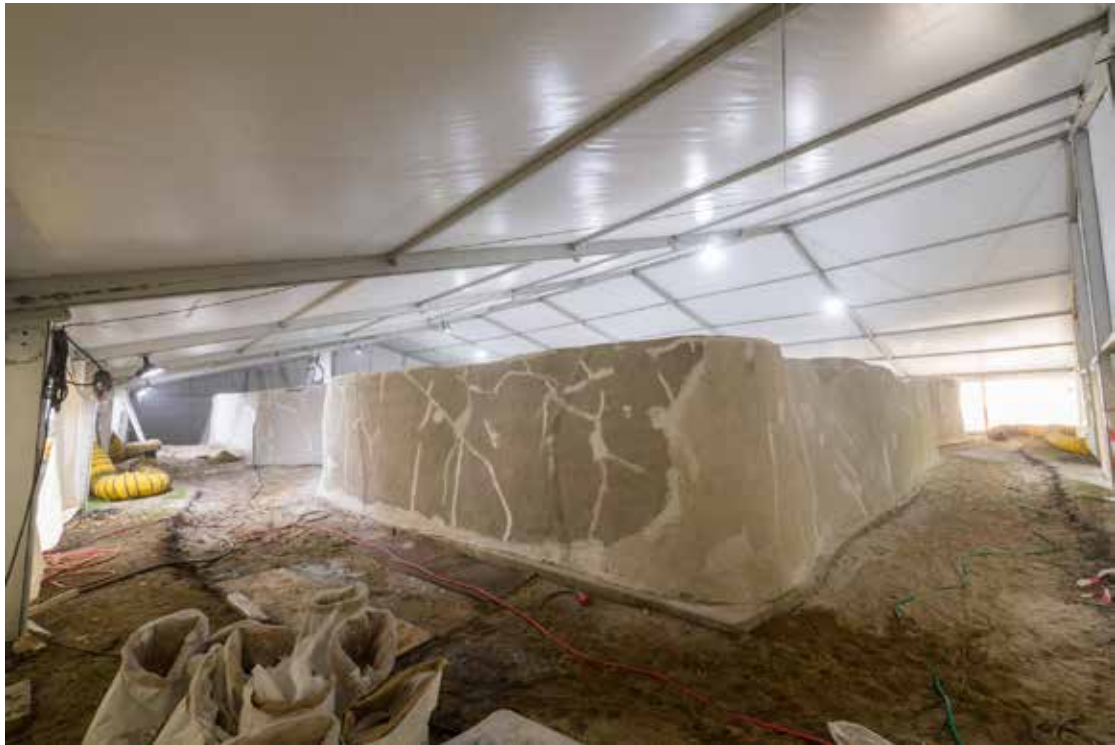
Gerepareerde betonnen buitenmuren voor het aanbrengen van de spuitmortellaag

4. Nadat de verflagen waren verwijderd kon een inventarisatie worden gemaakt van beschadigingen in het beton en de te herstellen buitenmuren.
5. In deze fase zijn de beschadigde delen van de zijwand verwijderd, hersteld en in hun oorspronkelijke vorm teruggebracht. Het herstellen van de scheuren en de holle ruimten gebeurde met behulp van injectietechnieken. Het betonrelief is hersteld, scheuren gedicht en het oppervlak gerepareerd. Op verschillende plaatsen op het betonnen plateau en aan de buitenmuren zijn testrestauraties uitgevoerd, waarbij de oorspronkelijke textuur zo goed mogelijk benaderd werd.

6. In oktober 2018 is begonnen met het aanbrengen van een dunne laag spuitmortel, op het plateau en de buitenwanden waarmee de textuur en het originele uiterlijk worden hersteld. Om de spuitmortel in gecontroleerde omstandigheden aan te brengen en om in herfst en winter door te kunnen werken is aan het einde van de zomer 2018 een grote werktent over het werk geplaatst waar alleen de boomkruin uitsteekt. Kachels zorgden ervoor dat de temperatuur niet onder de 5°C is gekomen, zodat de mortel goed kon drogen en geen condensvorming plaats kon vinden. Museumbezoekers kunnen het werk volgen via kunststof vensters in de tent. De tent wordt pas verwijderd als de restauratie geheel is voltooid.

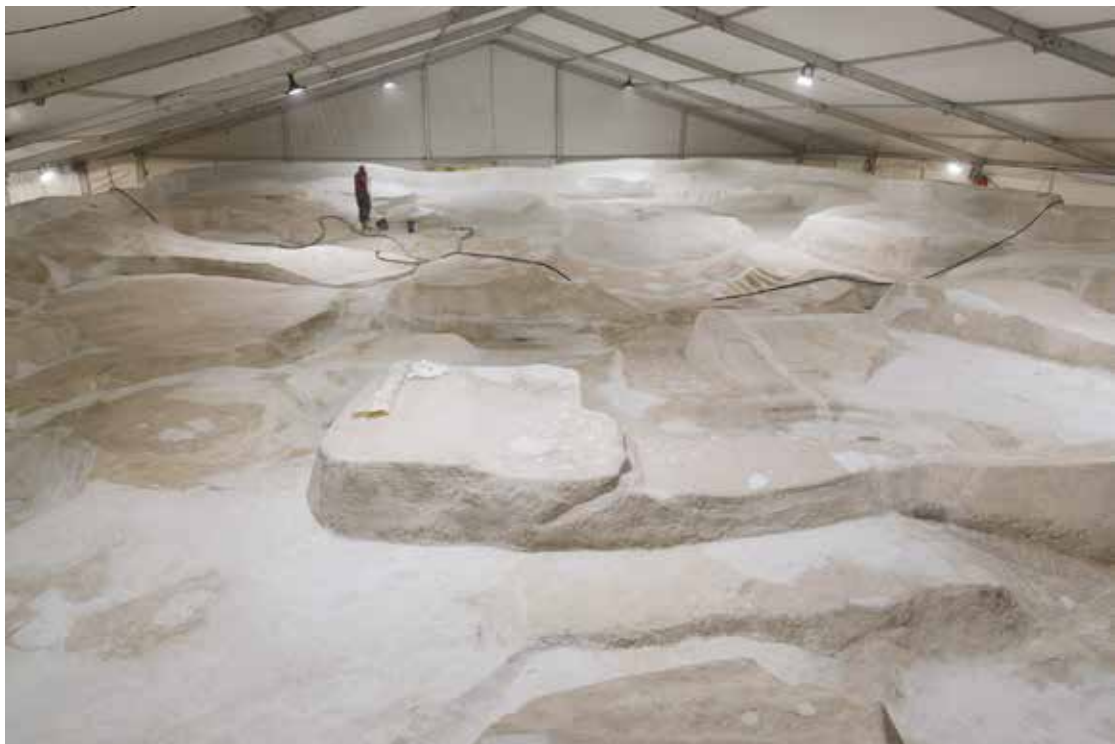
Hersteld betonplateau voor het aanbrengen van spuitmortellaag

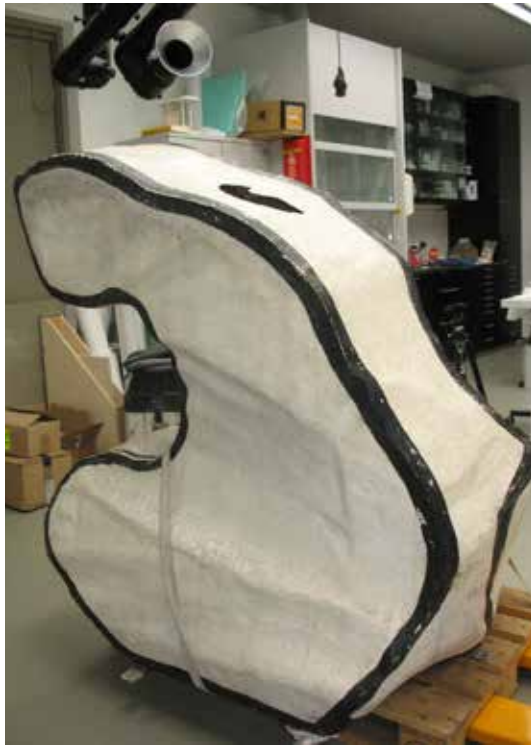
- De struiken hebben erg geleden onder weersinvloeden en aanraking en beklimming door

Beschadigde struik met gat en kapotte verflagen

Bijzonder is dat de  **twee struiken**, gemaakt van met glasvezelversterkt epoxyhars, in tegenstelling tot alle andere delen van het werk, in het atelier gerestaureerd kunnen worden. De struiken zullen worden overgebracht naar het atelier van Richard Dhoedt. Daar worden zij door de assistent en de senior restaurator sculptuur en moderne kunst van het museum behandeld. Hierdoor wordt maximale authenticiteit van de restauratie bereikt. En het biedt gelegenheid de werkwijze van Dubuffet en Dhoedt te leren kennen en voor de toekomst te documenteren.

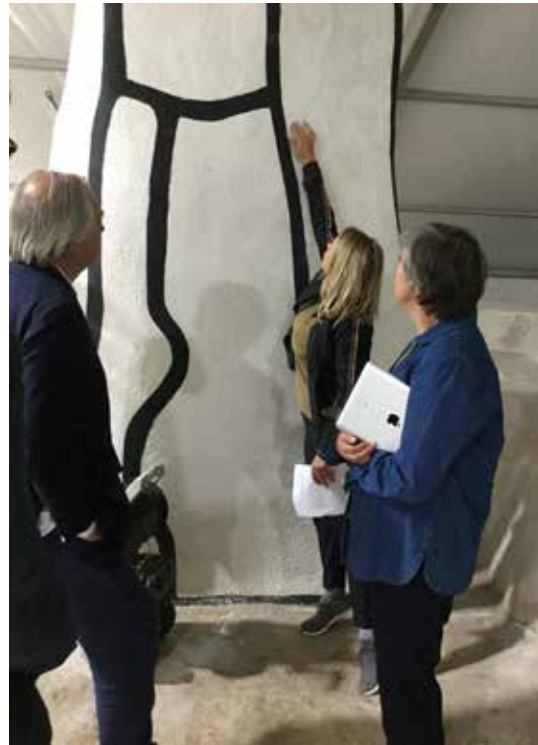
Richard Dhoedt, Sophie Weibel (Fondation Dubuffet),  
Susanne Kensch (restaurator Kröller-Müller Museum)  
beoordelen de conditie van boomstam

- De boomstam en de kruin zijn in relatief goede staat gebleven. In de stam van de boom zullen enkele kleinere reparaties worden uitgevoerd.

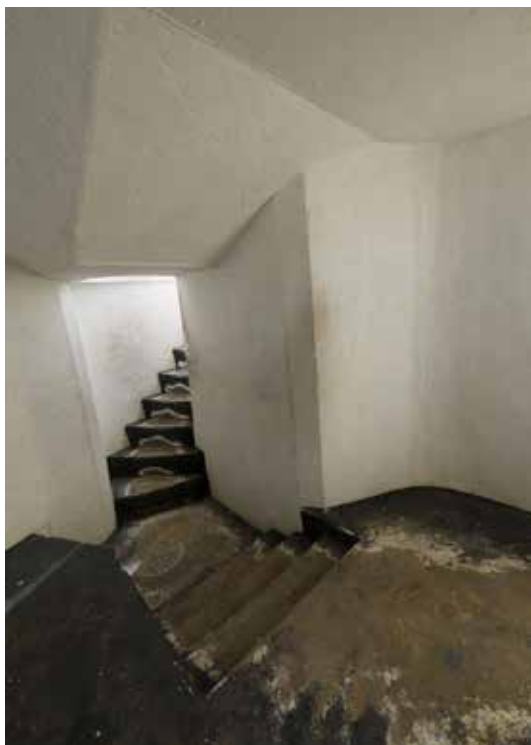
- Bij het portaal met trap, de deur, boom en struiken doen zich verschillende problemen voor.
  - De afwatering is slecht, waardoor regenwater het portaal inloopt, wat schade veroorzaakt.

- De verflaag op de vloer en vooral op de traptreden is ernstig versleten.
  - De muren van het portaal zijn overschilderd en moeten hersteld worden.
  - De verf in het portaal en op de boomstam hoeft niet verwijderd te worden maar wel worden ontvet en opnieuw geschilderd.

Versleten portaal en trap

11. De directe omgeving van het kunstwerk moet worden verbeterd. De aansluiting van het kunstwerk op het maaiveld was verre van ideaal, daardoor was onder meer sprake van optrekkend vocht.
  - Er worden voorstellen uitgewerkt voor een betere drainage rond het kunstwerk en voor het aanbrengen van ventilatieroosters in de buitenwanden.
  - Het pad rond het werk wordt aangepast en het materiaal en de kleur van de verharding van het pad wordt onderzocht. Het bestaande pad was geasfalteerd en sloot aan op de buitenmuren van het werk waardoor regenwater moeilijk weg kon en de onderrand van de muren werd aangetast.
  - De steile helling rond het werk zal deels worden afgegraven om inlopend regenwater bij heftige regenval te vermijden.
  - Een laatste nog uit te voeren bronboring in de ingang van het portaal moet verder helpen voorkomen dat regenwater het portaal inloopt.

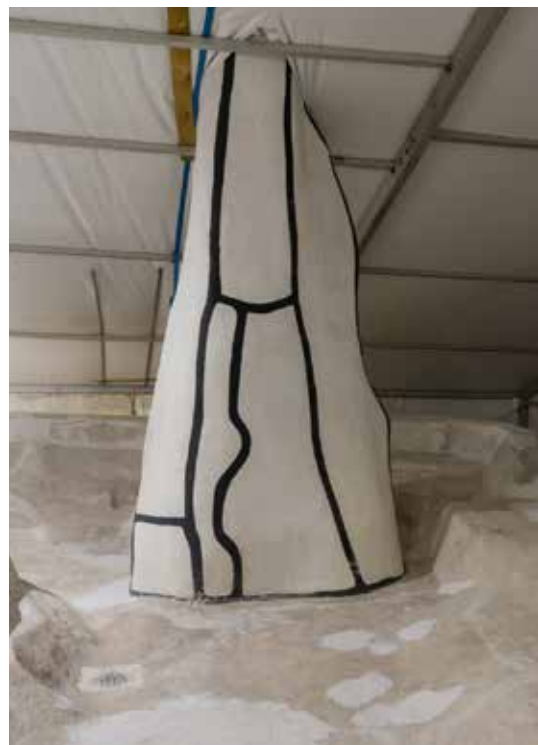
De stam van de boom, beschermd door de werktent
