## **Projectplan restauratie *Jardin d'Émail* van Jean Dubuffet**

**‘Een Rembrandt van beton’ in de beeldentuin van  
het Kröller-Müller Museum**

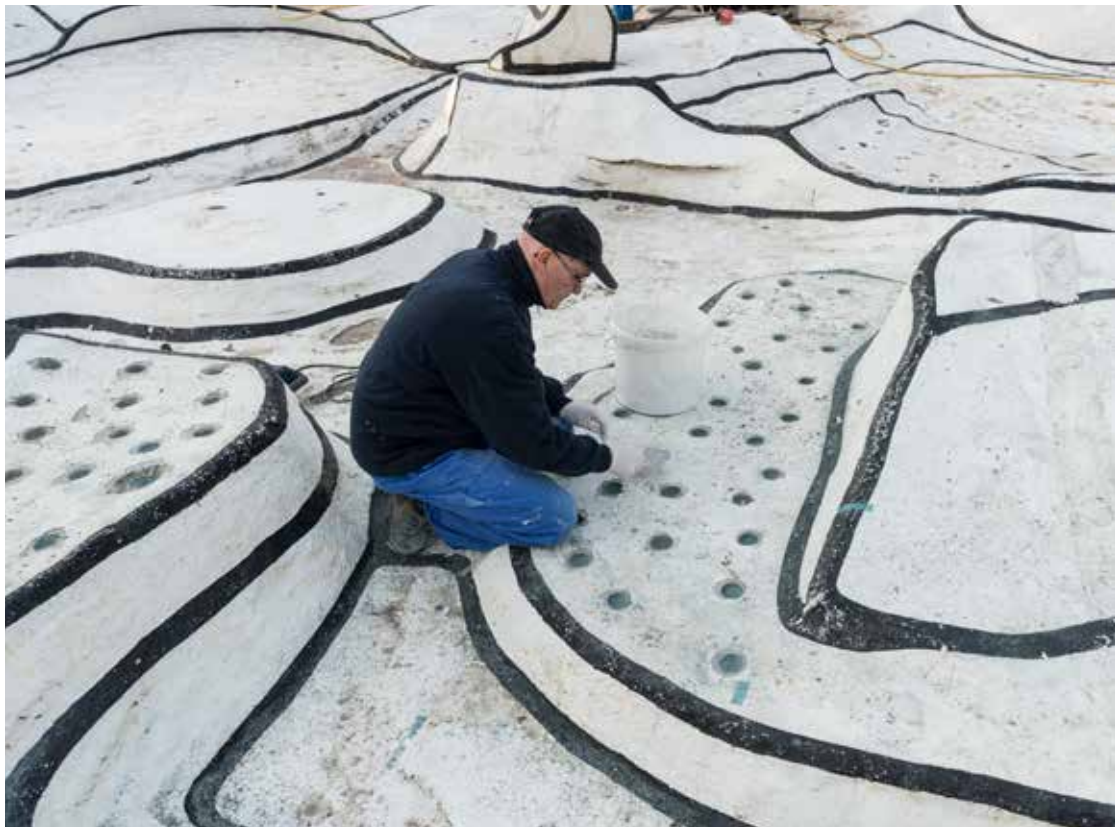
*Stabilisering van het betonnen plateau*

1. Bij de deelrestauratie en stabilisatie van de betonconstructie werden scheuren, holle ruimtes, gedeformeerd beton en te dun uitgevoerde betongedeeltes in het 600 m² grote plateau van het kunstwerk verlijmd en aangevuld met injectiemortel. Hiervoor werden circa 1100 boringen gedaan van 30 cm diep met een diameter van 5,2 cm. Sommige delen van het betonnen plateau werden vervangen.

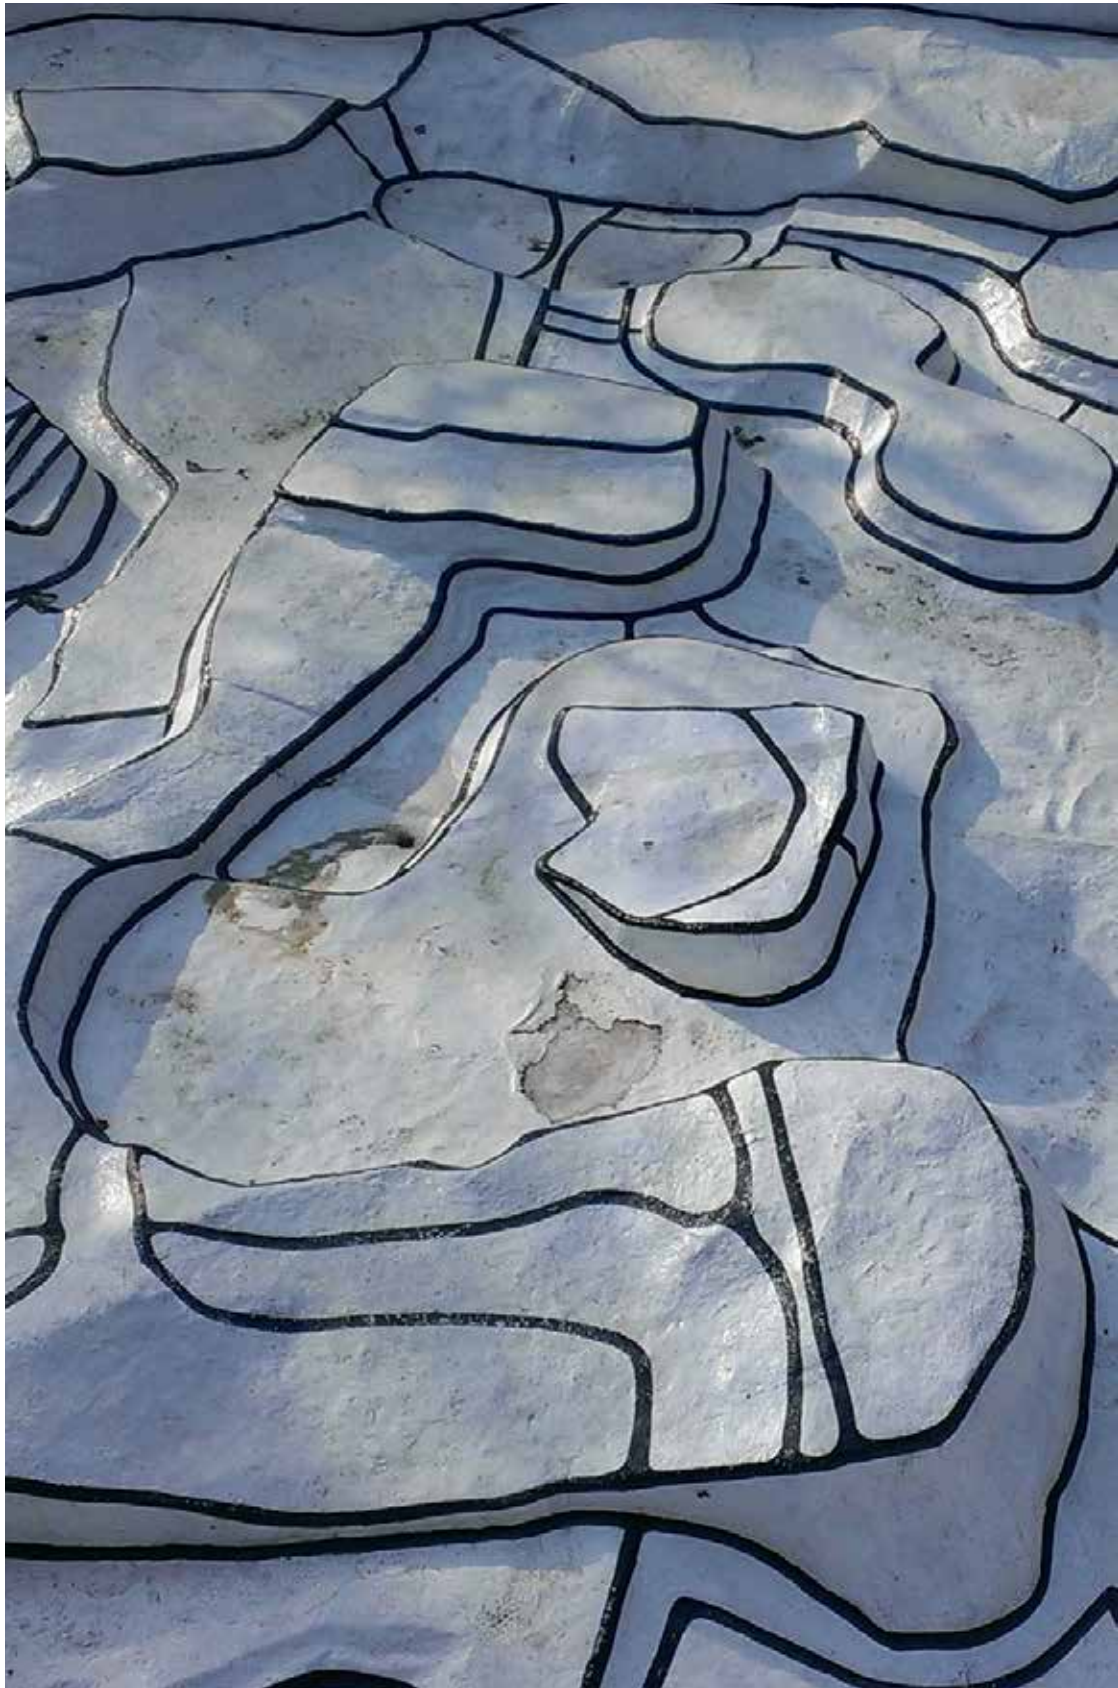
Schade aan het betonnen plateau en latere overschildering van de zwarte belijning

Vijfenvestig jaar geleden, in 1974 was de realisering van *Jardin d'email* een technisch hoogstandje. Maar door de complexe en destijds geheel nieuwe constructie ontstonden er al snel problemen: scheuren in het beton, schade aan de verf, verstopte afvoeren en wateroverlast. In de loop der jaren zijn gedeeltelijke aanpassingen en restauraties uitgevoerd, maar de problemen zijn nooit structureel aangepakt. Bovendien zijn door de ingrepen in het verleden onbedoeld cruciale onderdelen van het werk aangetast, zoals het precieze verloop van de zwarte belijning. Ook is de originele textuur van het oppervlak onder vele nieuwe verflagen verdwenen.

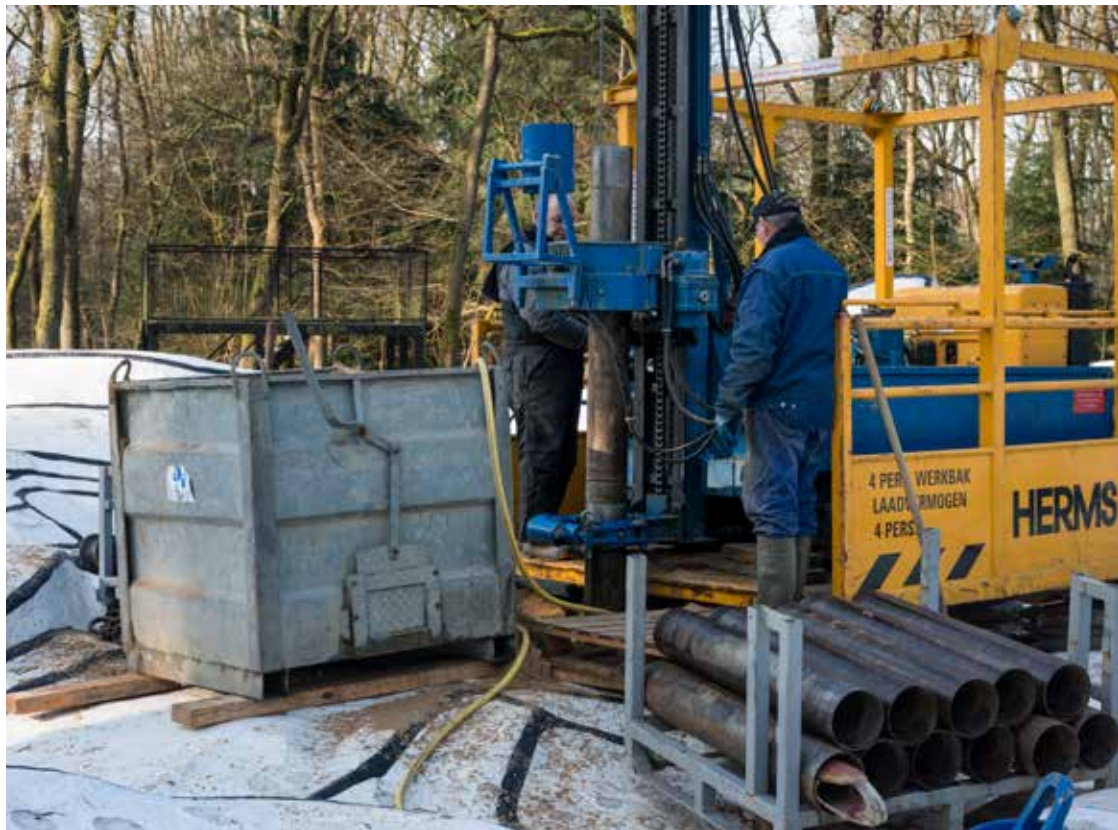
Het aanleggen van het nieuwe afwateringssysteem

2. Er is gekozen voor het aanleggen van een nieuw afwateringssysteem omdat het oude systeem niet voldeed, maar ook niet kon worden verwijderd. Hiervoor zou het plateau opengezaagd moeten worden, wat het kunstwerk deels zou vernietigen. Voor het nieuwe systeem zijn achtentwintig bronboringen uitgevoerd met nieuwe regenwaterafvoerbuizen en met speciale opvangputten die goed ingepast werden in het oppervlak van het kunstwerk.

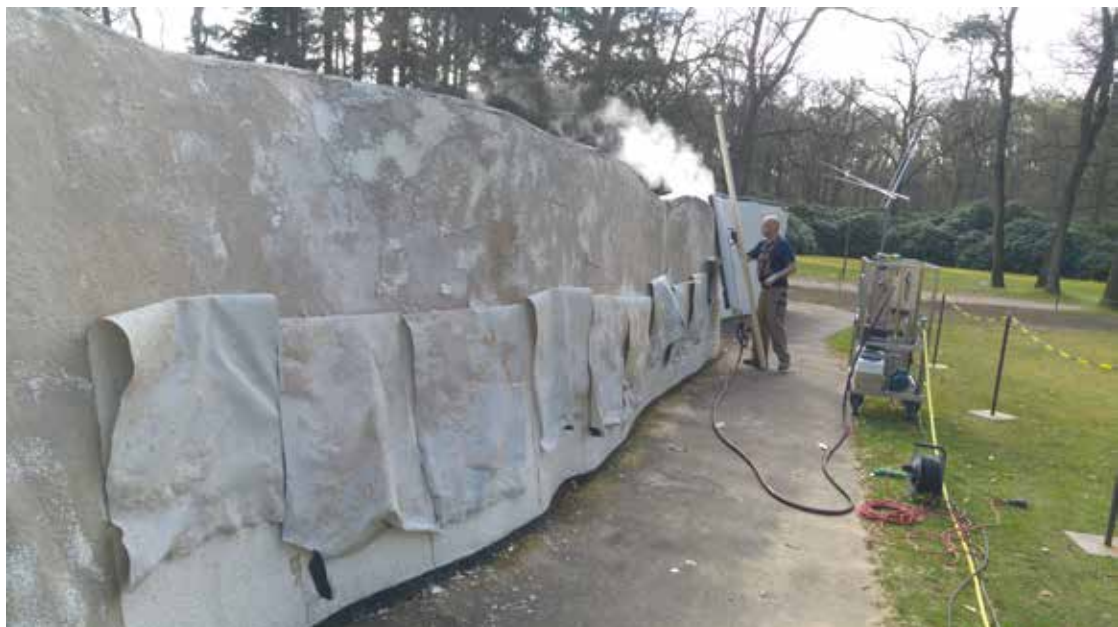
Het verwijderen van de PVC verf van de buitenmuren

3. Om de bestaande verflaag van de buitenmuren en van het betonnen plateau te kunnen verwijderen werd een speciaal reuzenformaat 'behangstomer' ontwikkeld, waarmee de verf strook voor strook werden losgeweekt. Wat eerder al met de Georadar werd geconcludeerd werd nu echt zichtbaar: de enorme schade aan het plateau en aan de muren. Ook fragmenten van het originele zwarte lijnenpatroon werden zichtbaar, die deels op andere plekken lopen dan bij de laatste overschildering.

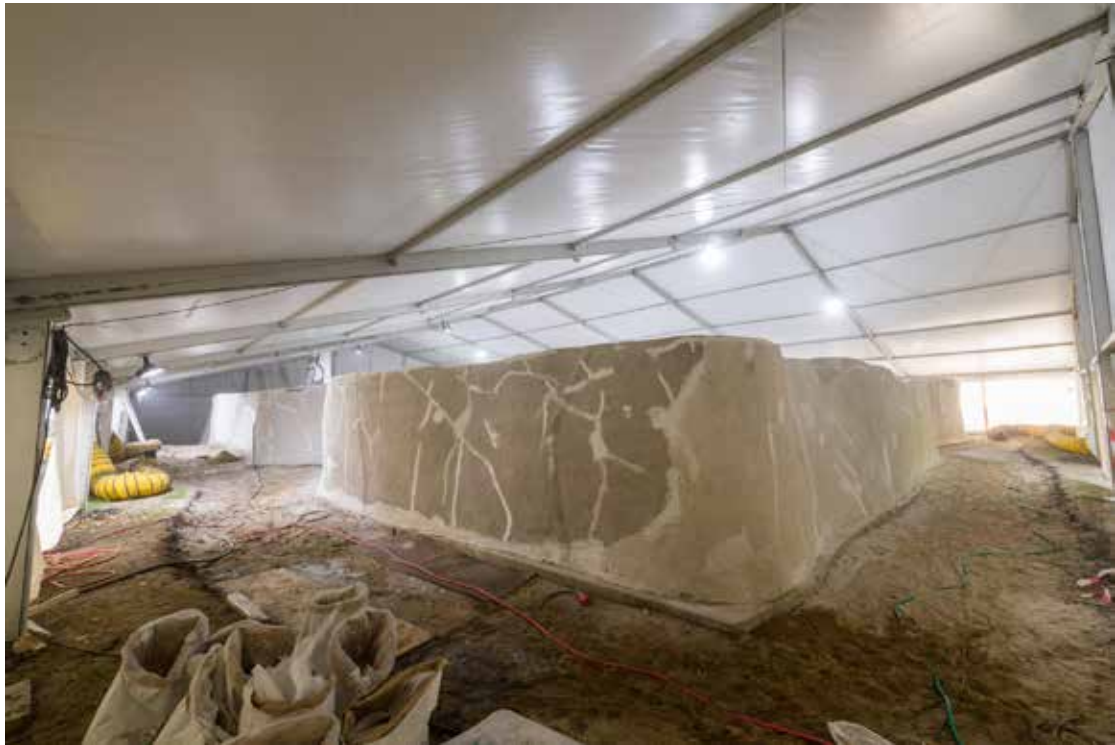
Gerepareerde betonnen buitenmuren voor het aanbrengen van de spuitmortellaag

4. Nadat de verflagen waren verwijderd kon een inventarisatie worden gemaakt van beschadigingen in het beton en de te herstellen buitenmuren.
5. In deze fase zijn de beschadigde delen van de zijwand verwijderd, hersteld en in hun oorspronkelijke vorm teruggebracht. Het herstellen van de scheuren en de holle ruimten gebeurde met behulp van injectietechnieken. Het betonrelief is hersteld, scheuren gedicht en het oppervlak gerepareerd. Op verschillende plaatsen op het betonnen plateau en aan de buitenmuren zijn testrestauraties uitgevoerd, waarbij de oorspronkelijke textuur zo goed mogelijk benaderd werd.

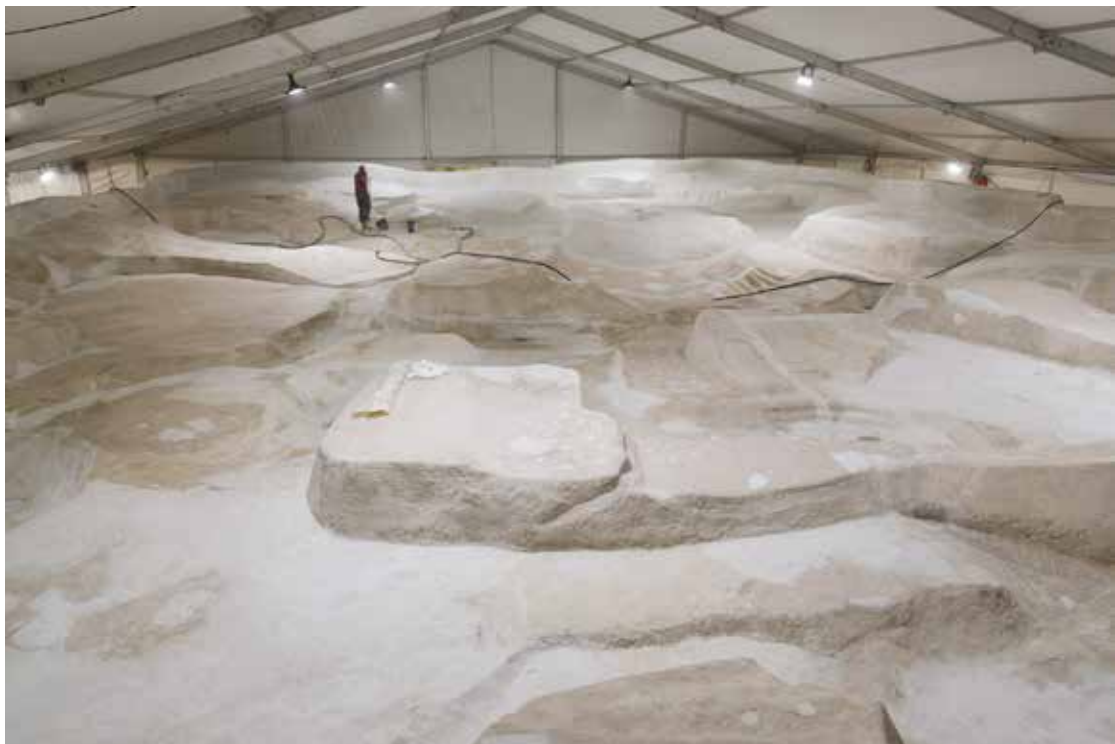
Hersteld betonplateau voor het aanbrengen van spuitmortellaag

6. In oktober 2018 is begonnen met het aanbrengen van een dunne laag spuitmortel, op het plateau en de buitenwanden waarmee de textuur en het originele uiterlijk worden hersteld. Om de spuitmortel in gecontroleerde omstandigheden aan te brengen en om in herfst en winter door te kunnen werken is aan het einde van de zomer 2018 een grote werktent over het werk geplaatst waar alleen de boomkruin uitsteekt. Kachels zorgden ervoor dat de temperatuur niet onder de 5°C is gekomen, zodat de mortel goed kon drogen en geen condensvorming plaats kon vinden. Museumbezoekers kunnen het werk volgen via kunststof vensters in de tent. De tent wordt pas verwijderd als de restauratie geheel is voltooid.

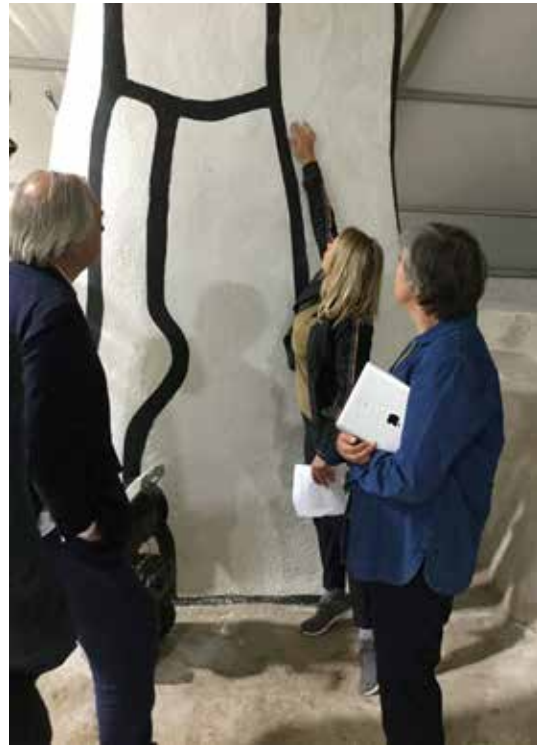
Richard Dhoedt, Sophie Weibel (Fondation Dubuffet),  
Susanne Kensch (restaurator Kröller-Müller Museum)  
beoordelen de conditie van boomstam

- De boomstam en de kruin zijn in relatief goede staat gebleven. In de stam van de boom zullen enkele kleinere reparaties worden uitgevoerd.

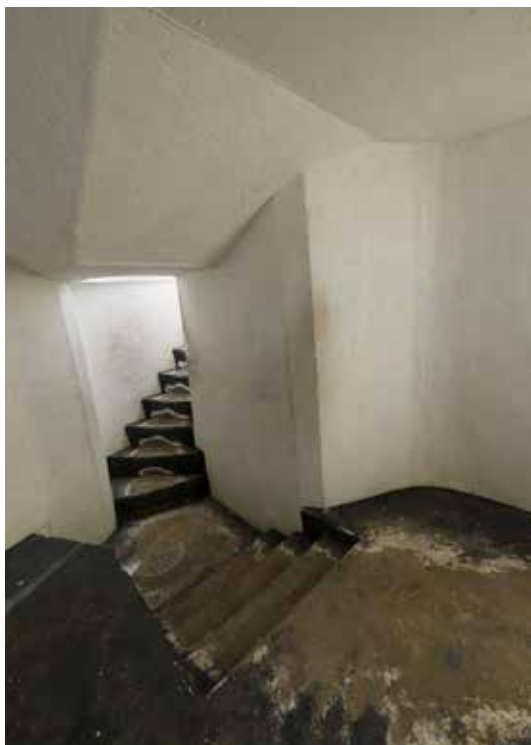
- De verflaag op de vloer en vooral op de traptreden is ernstig versleten.
  - De muren van het portaal zijn overschilderd en moeten hersteld worden.
  - De verf in het portaal en op de boomstam hoeft niet verwijderd te worden maar wel worden ontvet en opnieuw geschilderd.

Versleten portaal en trap

10. De restauratie van de boom, de toegang (10.1) en de struiken (10.2). Dit deel van de restauratie - dat het hoogtepunt en het sluitstuk vormt - kan pas gestart worden als bijna alle andere onderdelen van deel 2 van de restauratie zijn afgerond omdat het portaal de enige toegang is tot het werk en als doorloop moet kunnen worden gebruikt.
